C.E. N° 096/11

INFORME FINAL

ACCIDENTE OCURRIDO EN: Localidad de Caltrauna, entre Los Menucos y Prahuaniyeu, provincia de Río Negro.

MATRÍCULA: LV-CEJ

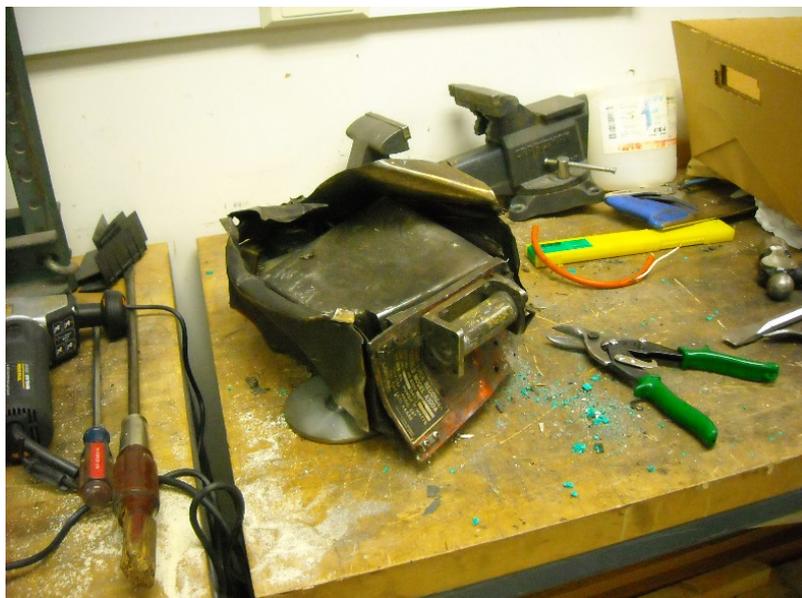
1.11.4.1.1 El CVR evidenciaba signos de aplastamiento y penetración, con destrucción de la estructura externa (impacto y penetración) y el medio protector de registros (estructura resistente y protección térmica). Presentó evidencias de haber sido afectado por un lapso de tiempo considerable al incendio. La baliza ULB (“Underwater Locator Beacon”) se encontraba dañada, pero resistió el impacto y permaneció anclada al equipo.

1.11.4.1.2 Mediante la utilización de herramientas manuales se extrajo la estructura protegida, con el medio de registro, apartando y preservando el resto del equipo. Al retirar el subconjunto y proceder a su apertura, se observó que la protección térmica interna había sido afectada por el incendio. En la extracción de la última cubierta de protección mecánica se observaron fracturas y daños que llegaban hasta el propio medio de registro, cabezales de grabación y demás componentes internos.

Estado del equipo CVR al momento del desarme.

1.11.4.1.3 Durante la extracción de la cinta magnetofónica se encontró que estaba cortada, con un sector desprendido y recuperado. El daño se detectó en la proximidad de la cinta (cinta polimérica de “Mylar®” recubierta con material

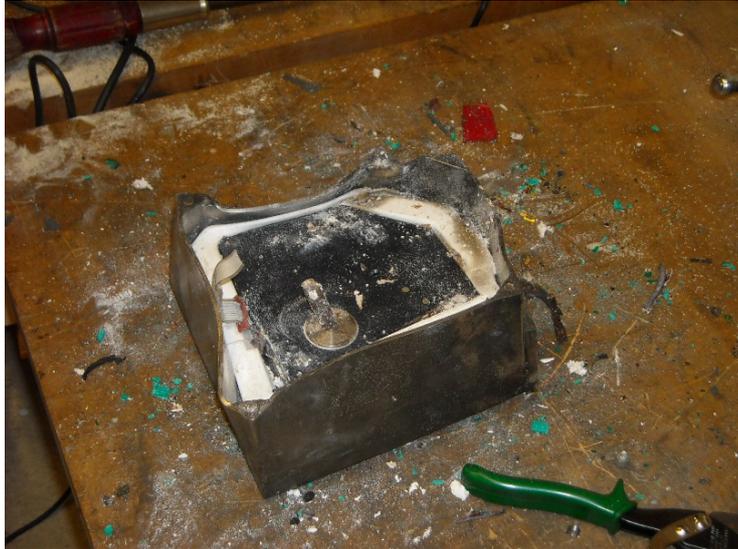
1.11.5.1.1 El equipo FDR tenía signos de impacto y daños por incendio, sin embargo presentaba un estado de conservación mejor que el CVR. Durante la secuencia del impacto se desprendió el módulo interno protegido donde se encontraba ubicada la cinta. A pesar de ese desprendimiento, el contenedor soportó las aceleraciones y conservó resguardado el medio de registro.

1.11.5.1.2 Durante la apertura del conjunto, se detectó que la cinta se encontraba dañada y cortada, en la zona próxima a la ubicación de los cabezales de grabación. La falla se produjo debido a la violencia del impacto, seccionando la cinta y quedando retenida en la última posición de grabación.

Estado del equipo FDR al momento del desarme.

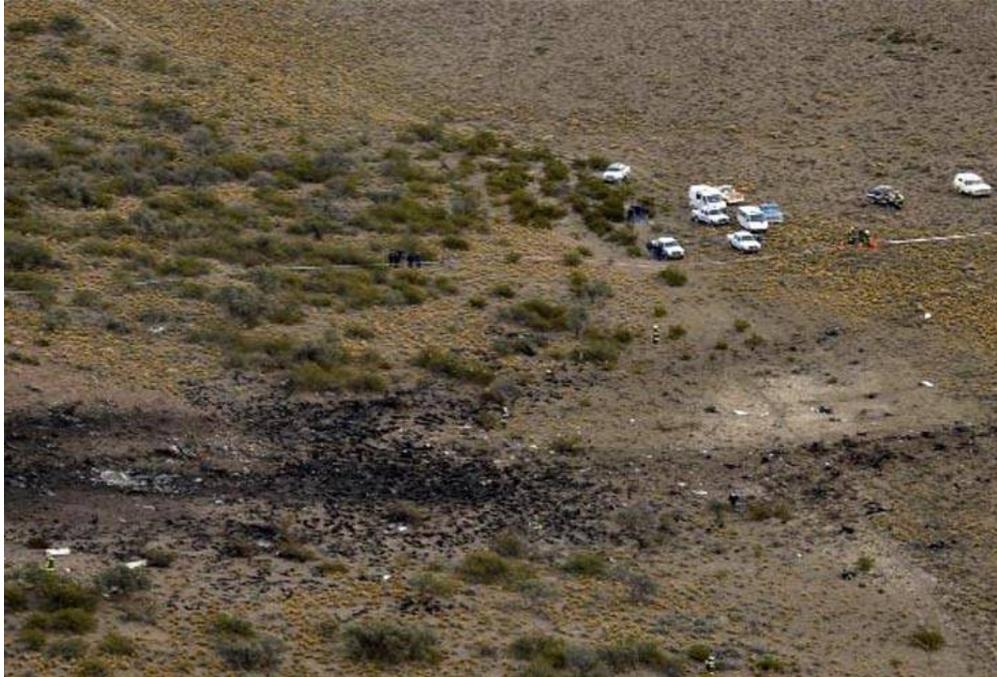
1.12.2 La mayor concentración de los restos de la aeronave quedaron distribuidos desde el lugar del primer impacto con rumbos que forman un ángulo de dispersión de los mismos, que va desde los 300° hasta los 350° y una menor cantidad de restos en un radio de aproximadamente 200 m alrededor de ese punto principal de impacto. No existen indicios que muestren desprendimientos de componentes de la aeronave previo al impacto.

1.12.3 Los componentes del motor derecho y palas de la hélice quedaron esparcidos a 130 m aproximadamente del punto de impacto principal y con el mismo rumbo. Los componentes del motor izquierdo y palas de la hélice quedaron a 90 m del impacto con R°310. Las restantes palas de las hélices se encontraron a 70 m del impacto principal y con R°350.

Vista aérea de la zona del impacto.
